# 補装具が合わなくなったかな？ おうちで簡単チェック！

☆補装具が合わなくなってきたような気がするけど…、今相談するべきかな…チェックの仕方がわからない…そのようなことはありませんか？ 下肢装具・車いす、こうなったら小さくなって  
いるかも🐧👉

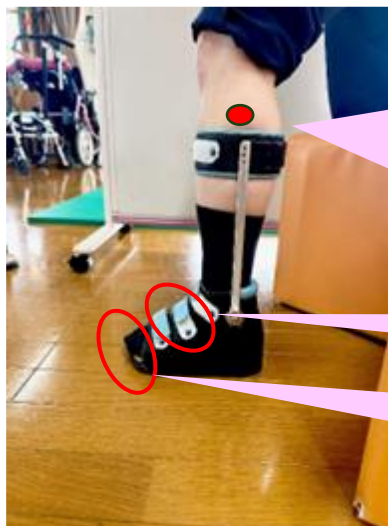
## 下肢装具

ここに、骨の出っ張りがあり、一番の上のベルトは、この骨より指1～2本分下にくるように作られています。これより低い！

ベルトが短くなってきた！

つま先が出ている！  
かかとが入らない！

立てるお子さんは  
立ってチェックして  
みてね！

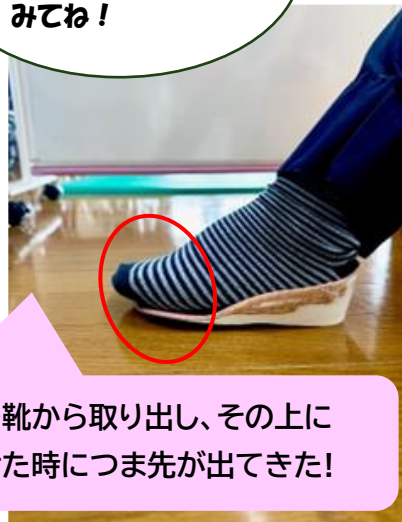
中敷きを靴から取り出し、その上に  
足をのせた時につま先が出てきた！

骨が突出している部分  
が赤くなりやすいです。  
赤みが15分以上消え  
なかったら、相談を！！

赤くなり  
やすいよ！

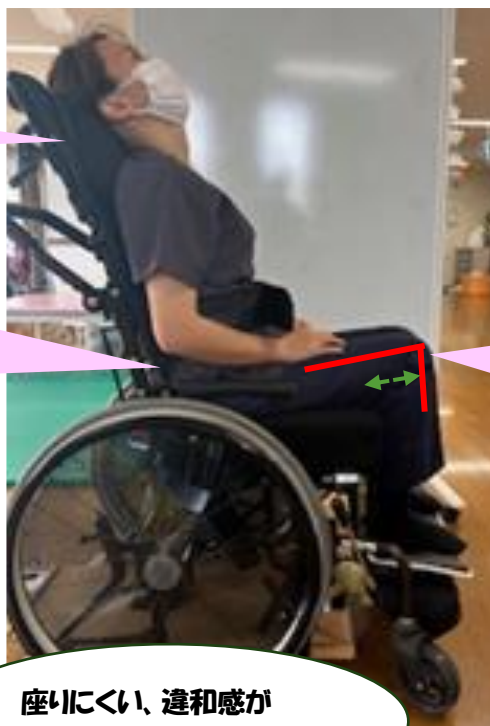
## 車いす・バギー

枕から頭がはみ出てきた！

肘掛けの高さが低く肘が置けない  
or  
テーブルが低い！

テーブルをつけてみると  
わかりやすいよ！

座りにくい、違和感が  
ある場合も要注意だね！

しっかり、座らせても  
これらが原因で姿勢  
が崩れるようだったら  
相談を！

奥までしっかり座っても膝が  
前に飛び出ている！  
太もも裏が浮いている！

いかがでしたか？少しでも気になる  
ことがあれば、担当の理学療法士・  
作業療法士に相談してみてくださいね！
